都市高速におけるPCゲルバー橋連続化工事の設計・施工

～大規模修繕工事の実施例～

Large Scale Repair Construction of Gerber Beam PC Bridge

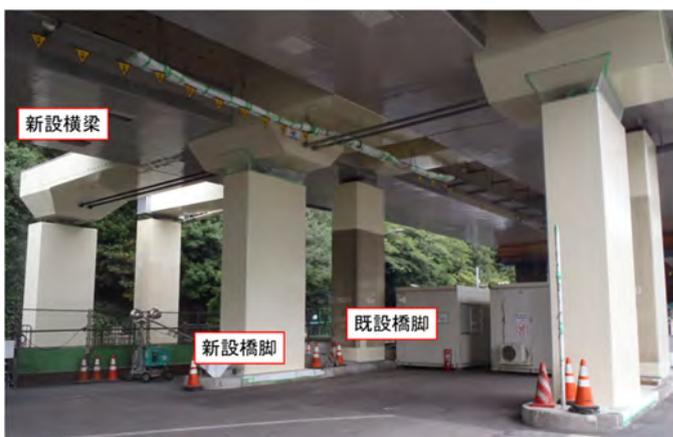
写真2 新設横梁・新設下部工 完成写真

ただし、すべての径間を連続化すると既設橋脚の耐荷力を大幅に超えるため、連続化可能な範囲を定め、連続化を行わない掛け違い箇所を定めた(図2の○印)。掛け違い箇所については、橋脚及び横梁を増設することで主桁を直接支持し、ゲルバー支承を切断することで既設ゲルバー部を無応力化することとした(写真2)³⁾。

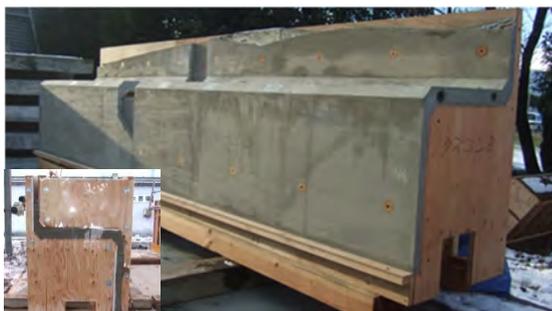
写真3 ゲルバー充填試験実物大供試体

ゲルバー部を連結するためには、ゲルバー遊間部を間詰めし、外ケーブルを緊張する。間詰め部の充填状況は施工後に確認できないため、実物大試験体によるゲルバー遊間部の間詰め材充填確認試験(写真3)を行い、充填性能を事前に検証した。

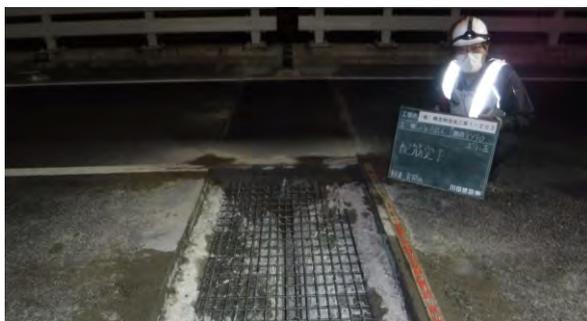
写真4 床版連結工事施工状況

既設床版より下のゲルバー遊間間詰め後、路面側の既設伸縮装置を撤去し床版連結(写真4)を行う。床版連結する対象箇所は、ゲルバー連結した5橋脚26レーン分である。施工はコンクリートはつりを含む工事であったため、近接する大井競馬場開催日を避けた上で、高速規制・ランプ通行止を実施し施工した。

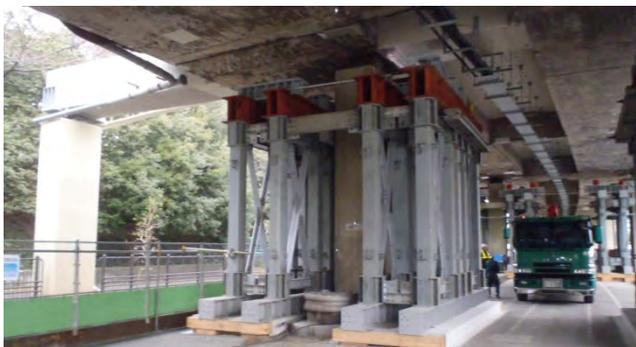
写真5 仮受けベントの設置状況

支承取替は、現場の常設規制帯の設置条件の制約から1期（歩道側施工）2期（中分側施工：形態①）3期（中分側施工：形態②）の3期に分けての施工となった。歩道側支承で2000kNクラス、中分側支承で5000kN～10000kNクラスの支承である。支承取替時の仮受け設備にはベントを使用し、仮受けベントは鋼構造架設計施工指針（土木学会,H14.4）に準じ、耐震性を考慮した構造とした（写真5）。

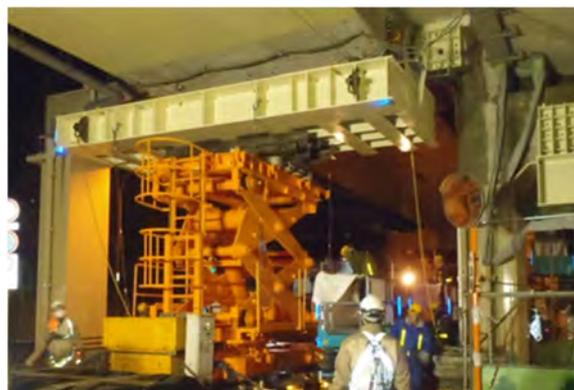
写真6 大型ブラケットのリフター架設状況

また、一部のゲルバー分離部では大井競馬場出口を塞いでしまうため、新設橋脚・新設横梁が設置できない箇所があった。ここについては、新設支承受け用の大型ブラケットを既設横梁に設置して、反力の受替えを行うこととした。この大型ブラケットは、現場条件および作業条件から分割構造とすることが困難であったため、1部材最大15tの大型ブラケットとなった。通行止めの出来ない現場の規制条件から、架設方法に低床トレーラーを用いた大型リフター台車架設工法（写真6）を採用した²⁾。夜間規制可能時間の23:00～6:00で完了しなければならないため、事前に弊社機材センターにて現場架設手順と同等の動作確認試験を実施した。大型リフターの安定性・動作スピード・低床トレーラーの動き・作業員の作業手順の確認等を行い、実施工に反映した。

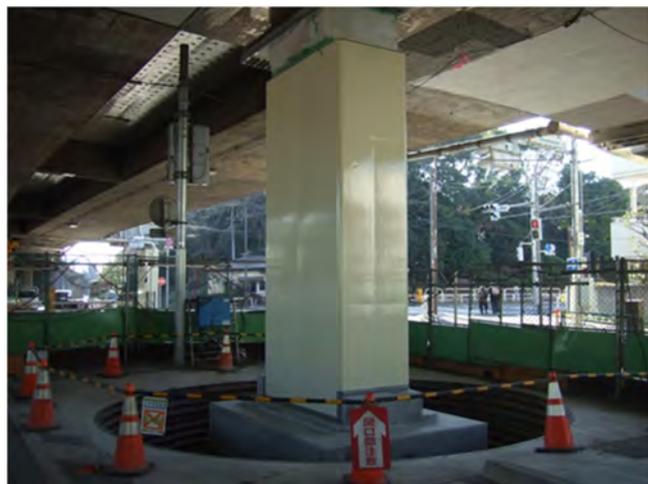
写真7 橋脚補強施工完了写真

既設橋脚断面は、1.0 m×1.6 m とかなり狭小である。既設フーチングも浅い位置となっており、土留め設備としては深さ1.0 m～1.5 m 程度の円形ライナーで施工可能であった。一方、歩道側橋脚の土留めについては、埋設配管（NTT・電気・水道等）が多数存在するため、矩形ライナーを採用した。しかしながら、掘削深さが浅い代わりに十分な土被りがないため、基部補強アンカー設置後の根巻きコンクリート天端高さの管理の精度が要求された。そのため、型枠・コンクリート打設の管理は標高で行い出来形の精度を高めた。（写真7）

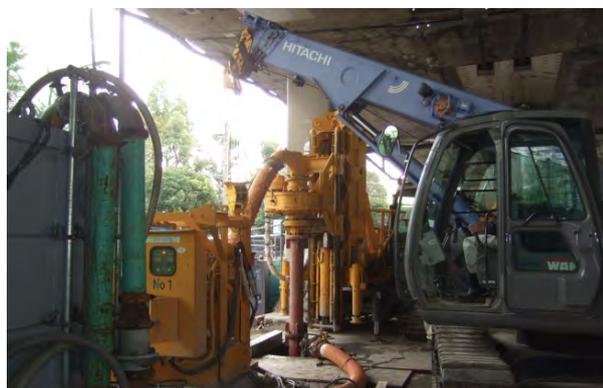
写真8 TBH工法での施工状況

新設橋脚は既設構造と同じく柱式橋脚とした。基礎杭はφ1000 mm の場所打ち杭とし、高架下での施工であるためTBH工法（写真8）を用いた。なお、施工方法の詳細については別途報告する。

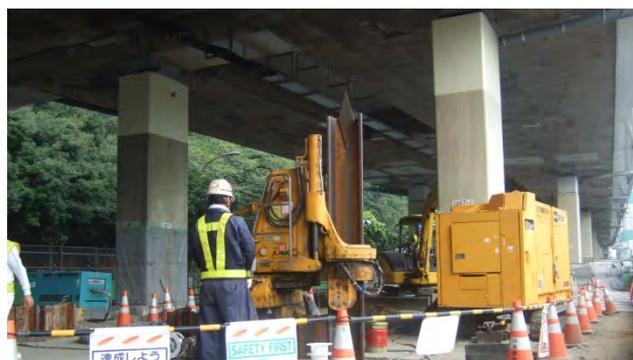
写真9 サイレントパイラーでの施工状況

土留め設備は鋼矢板を用い、高架下での施工・周辺環境（大井競馬場など）の騒音対策のため、施工はサイレントパイラーを用いた圧入工法（写真9）を用いた。
