上関大橋補修・補強工事の施工報告

～シラン系鉄筋腐食抑制材の適用に関する検討と確認～

本工事は、山口県の主要道光上関線の海上部に架かる上関大橋の補修・補強を行うものである。上関大橋は建設後 44 年が経過し、架橋位置の環境条件より飛来塩分の影響を受けた塩害と経年による中性化の複合劣化が生じていた。本工事では、補修工事として断面修復工・含浸剤塗布工を実施し、補強工事として炭素繊維シート補強工・外ケーブル補強工を実施した。

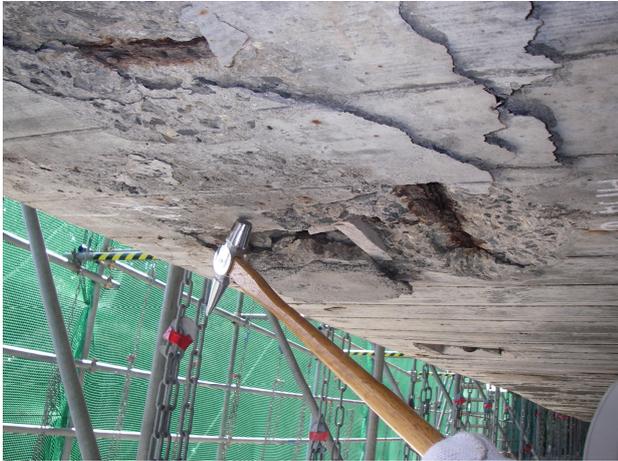
写真2 外面調査劣化・損傷状態

調査結果より、既設橋外面の剥離・露出・腐食が全体的に多く認められた(写真2)。特に、ブロック施工の目地付近や、斜鋼棒定着付近が顕著であった。要因としては、かぶり不足による塩害腐食劣化・斜鋼棒を水の浸入経路とするシーブ・定着体の鋼材腐食劣化などが考えられる。

また、ひび割れも橋軸方向に多数認められた。ひび割れ自体は、活荷重により開閉しておらず挙動は安定していた。断面修復基準については、コンクリート構造物のひび割れ抑制対策資料(山口県土木建築部)および、コンクリートひび割れ・調査、補修・補強指針-2009-(社団法人 日本コンクリート工学協会)に準拠した。

断面修復の補修材・補修方法は、コンクリートとの付着性に優れ、高強度を発現し、長さ変化率が少ないポリマー系セメントモルタル材エマコS96CPを採用した。断面修復は、すべて左官工法にて行い、ひび割れ補修は、注入工法にて行った。

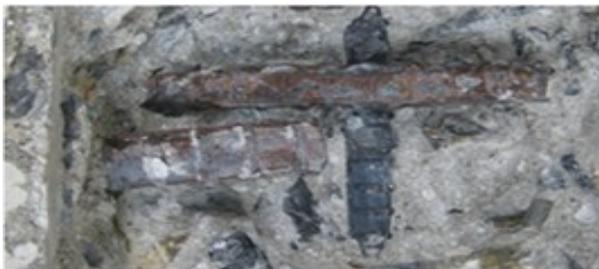
写真4 既設鉄筋確認

自然電位および腐食速度を鉄筋位置とかぶりを鉄筋探査機にて測定した。測定結果より、鉄筋のかぶり深さは50~100 mmであった。また、測定に際し既設鉄筋と通電用リード線を結線する必要があるため、目視により腐食状態を確認した。確認結果は腐食度：Bの腐食グレードIII（表3）程度であった。

今回測定した側径間および中央径間においては、既設鉄筋腐食の目視確認でも、腐食度：B・腐食グレードⅢと全体的に腐食しているものの、鉄筋かぶりもしっかり確保されている箇所は錆が少ないことが確認できた。同様に自然電位（CSE）においても -200 mV 未満（-110 mV~-40 mV）と90%以上の確率で腐食なしの結果であった。

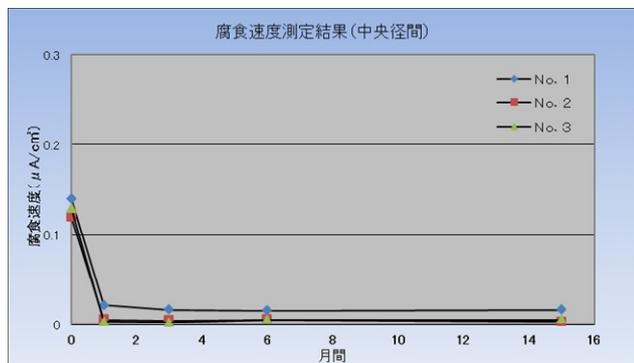
図1 腐食速度測定結果（中央径間）

自然電位および腐食速度を測定した結果を、表4、図1、2に示す。自然電位の測定結果では90%以上の可能性で鉄筋腐食の可能性がないことが確認できた。

腐食速度の測定結果では、シラン系鉄筋腐食抑制材を塗布する前 $0.03 \sim 0.25 \mu\text{A}/\text{cm}^2$ で不動態状態・低~中程

度の腐食速度であったものが、塗布1ヶ月後の測定では0.001 $\mu\text{A}/\text{cm}^2$ ~0.022 $\mu\text{A}/\text{cm}^2$ と腐食速度の変化が確認された。塗布15ヶ月後においても安定した状態であることが確認できた。

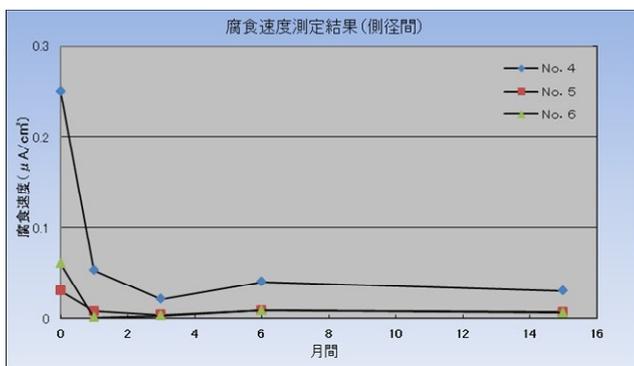
図2 腐食速度測定結果（側径間）

腐食速度においては側径間部のNo.4が0.25 $\mu\text{A}/\text{cm}^2$ と低~中程度の腐食速度であったものが、塗布1ヶ月後の測定では0.053 $\mu\text{A}/\text{cm}^2$ 、塗布15ヶ月後の測定で0.03 $\mu\text{A}/\text{cm}^2$ と不動態状態に腐食速度の変化が確認された。全ての測定箇所でもシラン系鉄筋腐食抑制材を塗布する事により腐食速度が非常に小さくなっていることが確認できた。

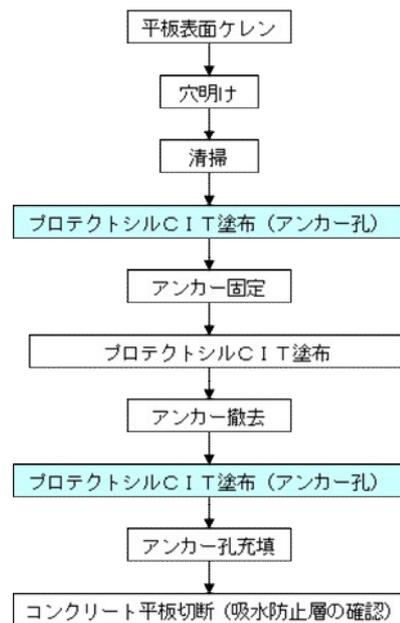
図3 足場含浸深さの検討施工手順

アンカー孔を含むコンクリート歩道板を切断し、シラン系鉄筋腐食抑制材の平面部分と孔内部分の浸透深さの比較を行った。測定方法はコンクリート歩道板を6分割しそれぞれの浸透深さを測定した。アンカー孔においてはアンカー両サイド、底部含む3点×2本計6箇所の浸透深さを測定した。測定結果と測定状況を、表5および写真6に示す。

アンカー孔内の浸透深さは噴霧回数1回よりも2回の方が深く浸透した。

含浸材の塗布は孔内塗布回数1回とボルト撤去時に塗布を行う2回の両方で含浸深さを確認した。現場と同条件とするため、上向きに設置したコンクリート歩道板（300×300×60 mm）を試験体とした。まず、表面ケレンを行った後、ハンマードリルを用いて所定の径で孔を明け、圧搾空気です孔内の切粉を除去した後、シラン系鉄筋腐食抑制材を1回塗布し、ハードエッジアンカーを固定した。アンカー固定後、コンクリート歩道板にシラン系鉄筋腐食抑制材を再度塗布し乾燥させた。最後にアンカー解体後にシラン系鉄筋腐食抑制材を再度塗布した。
