# 道路橋PC桁の補修・補強工事

～グラウト再注入・外ケーブル補強について～

Repair and Reinforcement of Prestressed Concrete Bridge

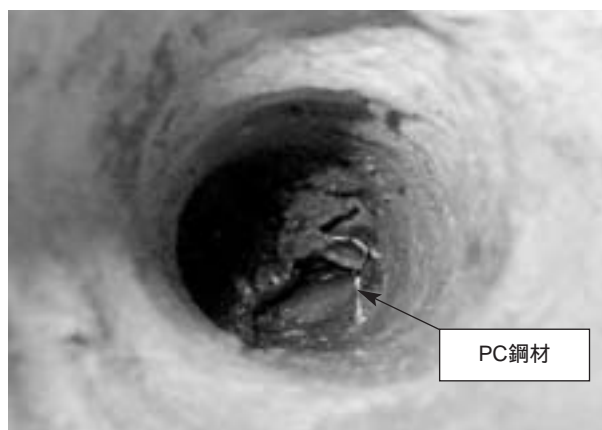
本工事は、供用後15～17年経過したPC橋剥落防止工事であったが、グラウト充填度調査と桁下部の健全度調査も同時に行った。この調査により、PCグラウトの充填不良箇所（写真1）と、桁下部に0.2～0.3 mm程度のひび割れ（写真2）を確認したので、補修・補強対策方法を検討し、PCグラウトの再注入工事と、外ケーブルによる既設PC橋の補強工事を実施することとした。本報告では、これらの調査・工事内容について報告する。

写真1 PCグラウト充填不良箇所

PCグラウト充填度調査で確認したグラウト充填不良部とエア溜まり部に、PCグラウトの再注入を行った。再注入には、セメント系ノンブリーディングタイプの高粘性型PCグラウトを使用した。

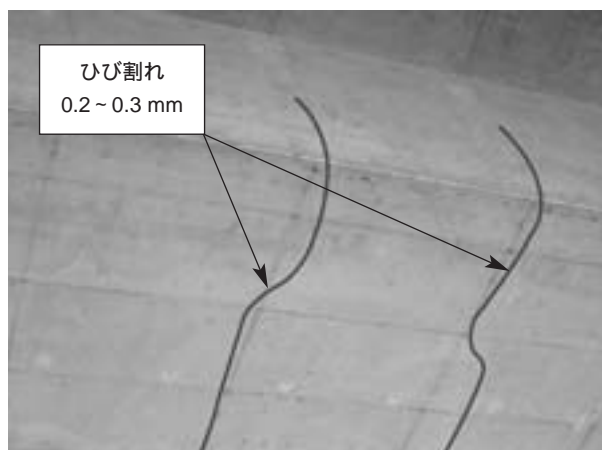
写真2 桁下部のひび割れ発生状況

ひび割れは、支間中央付近で橋軸直角方向に発生しており、ひび割れ幅は0.2~0.3 mm程度であった。また、主桁下縁から上フランジ直下まで達するものもあり、箱桁内まで貫通しているものもあった(図5)。

以上の調査結果から、本橋のひび割れは、車両の大型化による活荷重増分が主原因であると推定した。

以上の検討結果より、鉄筋の疲労時の安全性を確保できる補強対策を行うこととした。

補強方法として、鋼板接着工法、炭素繊維シート接着工法、外ケーブル工法が挙げられる。今回の補強工事では供用時の施工という制限があり、補強材を接着する工法では接着位置のひび割れ幅が変動しているため、十分な補強効果が得られない可能性がある。そこで、今回の補強方法として外ケーブル工法を選定した。

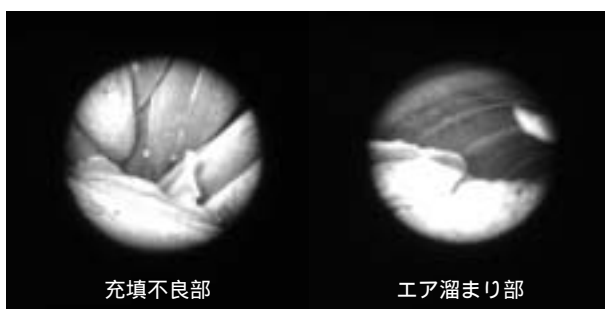
CCDカメラによる撮影結果（写真5）より、シース内で鋼材が露出している充填不良部と、鋼材はグラウトで覆われているがシース内に空隙が存在するエア溜まり部を確認した。露出した鋼材は、外気と遮断されていたため、浮き錆が生じる程度に留まったと推測され、十分に健全であると判断した。

写真5 削孔目視調査結果（CCDカメラ画像）

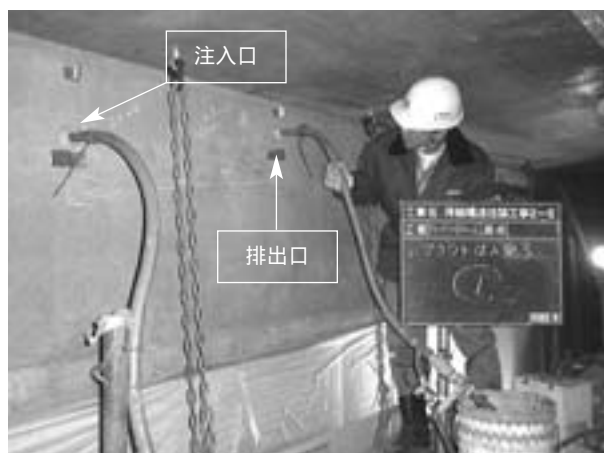
写真6 PCグラウト再注入状況(2穴式)

両方式とも、真空ポンプにより、グラウト再注入前のシース内空隙部を減圧状態にした後、グラウト再注入を開始し、グラウトポンプの注入圧力が0.5 MPaに達するまで加圧注入した(写真6)。

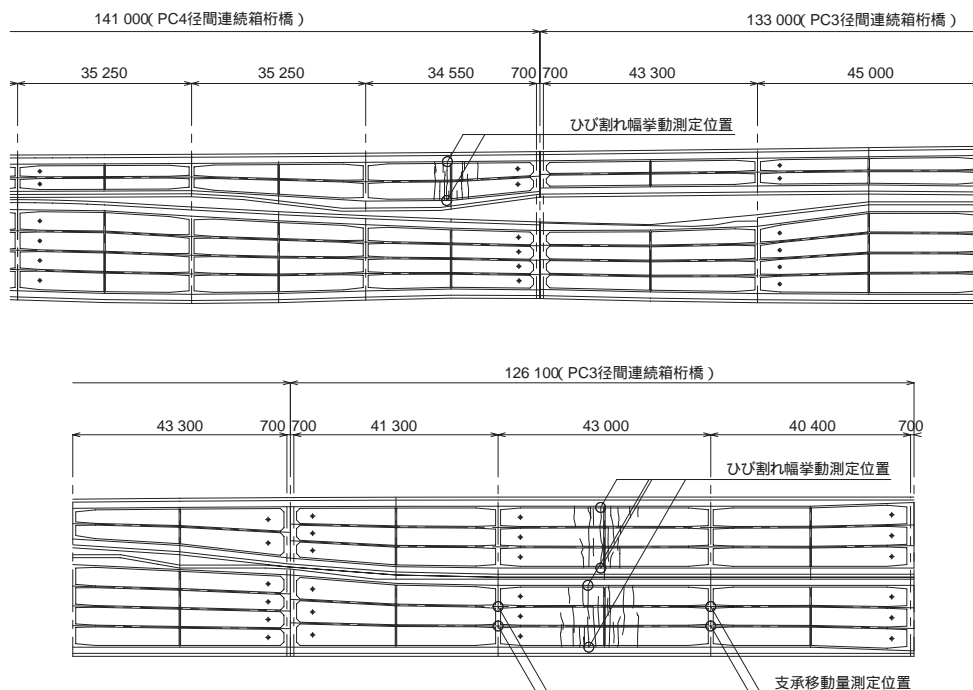
図5 ひび割れ発生状況

本橋梁はTL-20荷重で設計されており、現在のTL-25荷重より小さい。TL-25荷重で構造計算を行うと、ひび割れ発生位置の主桁下縁の引張応力度は、温度時にて許容引張応力度を満足しない。また、ひび割れ発生限界応力度も満足しておらず、ひび割れ発生原因としての可能性は高い。

外ケーブルは、TL-25荷重で道路橋示方書の許容応力度を満足するプレストレス量を導入することとした。また、ケーブル配置はひび割れが発生している径間の箱桁内に1室2本とした。外ケーブルの定着部には、既設支点上横桁を定着部とする方式と、既設桁ウェブに鋼製ブラケットを取り付ける方式を用いた。外ケーブルの偏向には、既設中間横桁を利用した。

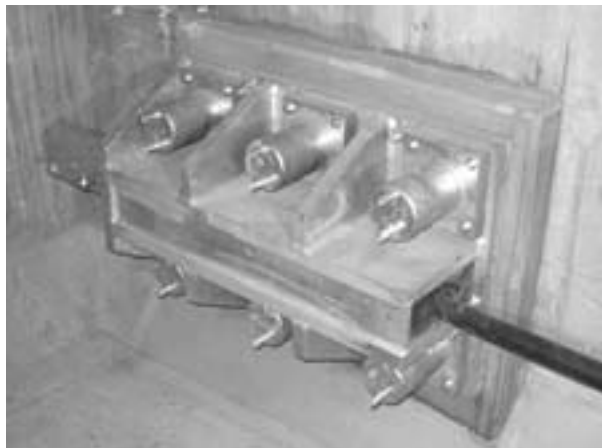
写真7 定着部(鋼製ブラケット方式)

定着部となる鋼製ブラケットは、主桁ウェブに44 mmの貫通孔を設け、32 mmのPC鋼棒6本(600 kN/1本)で、ウェブを挟み込むように緊張し固定した(写真7)。既設コンクリート面はチッピングし、ブラケットとの間には無収縮モルタルを注入した。ブラケットは、摩擦によって抵抗する構造とし、摩擦係数 $\mu = 0.5$ 、安全率3として設計した。

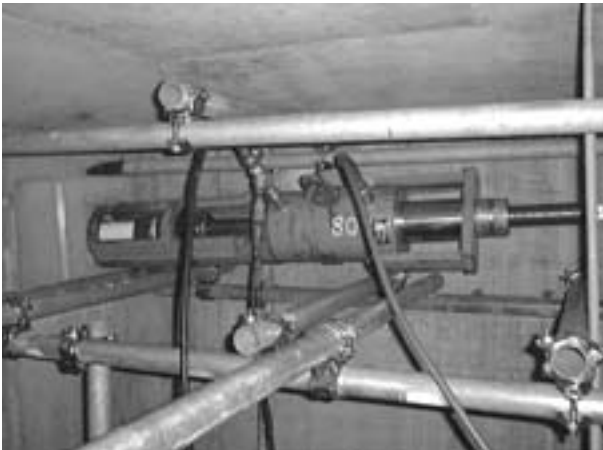
写真8 外ケーブル緊張状況

外ケーブルの緊張は、緊張端の圧力計の読みとケーブルの伸び量により管理した。緊張計算には、試験緊張を行い見かけのヤング係数を算出し反映させた。また、伸びの均一性を確認する目的で、偏向部のケーブル移動量を測定した。外ケーブル緊張時には、定着部と偏向部周辺における異常音の確認および、ひび割れが発生しないかを目視観察した（写真8）。

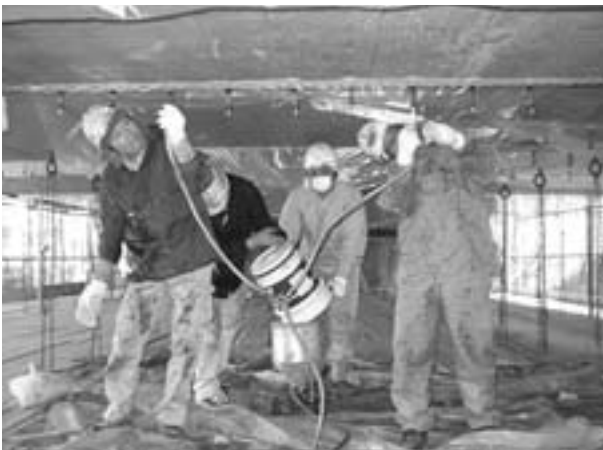
写真9 ひび割れ樹脂注入状況

外ケーブル緊張完了後、全てのひび割れに対して樹脂注入を行った。注入方法は低圧注入とし、注入材にはひび割れ挙動に追従させるため、伸び率100%のエポキシ樹脂を使用した（写真9）。
