# 新葛飾橋取付高架橋耐震補強工事の施工

～RC連続ラーメン橋の補強～

Reinforcement of SHINKATUSHIKA Bridge

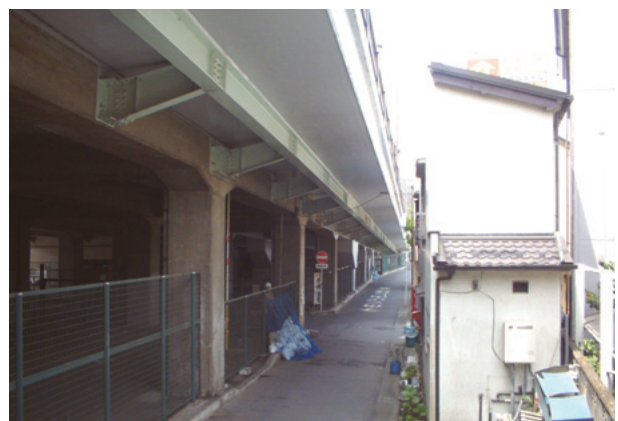
写真1 補強前

そこで工事前と、完成後の予想写真（写真1, 2）を作成して再度戸別に配布し、意見の聞き取りを実施した結果、以下のような苦情が寄せられた。

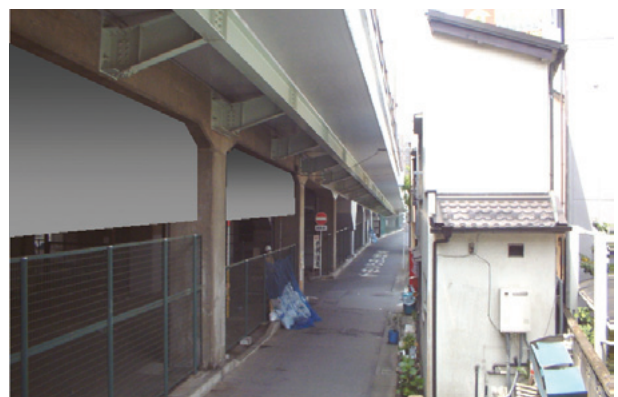
写真2 当初設計案（耐震壁）

- ・ 圧迫感がある
- ・ 風通しが悪くなる
- ・ 騒音（こもり音）が増加する可能性がある

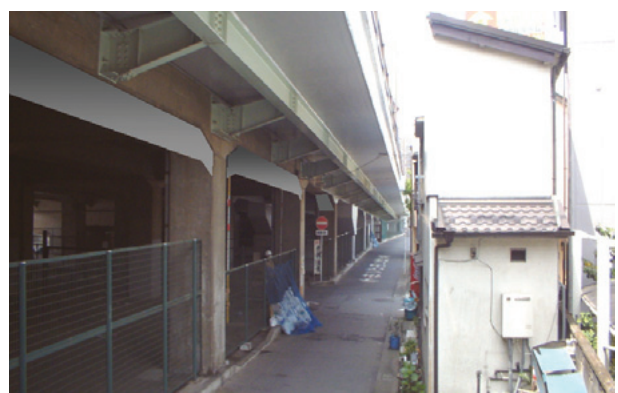
写真3 修正設計（増厚工）

その構造を元に再度完成予想写真（写真3）を作成し、住民説明会を開催して無事了解を得ることができた。その後詳細設計を実施し、約2ヶ月間の工事中止の後に工事のスタートをきる事が可能となった。

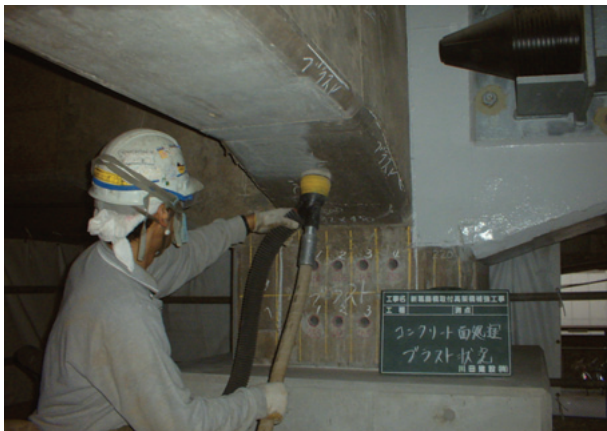
写真4 バキュームブラスト施工状況

本工事で採用したバキュームブラスト工法は，コンクリート表面をノズルより噴射する研磨材にて研削する工法で，ブラストガンは噴射ノズルと回収ホースが一体となっており，加工と同時に研磨材，コンクリート粉塵を飛散させることなく集塵回収できる。また騒音，振動が少なくシステムがコンパクトで人力による作業であり，狭隘部にも使用可能で施工性が良く，今回の現場に最適な工法であった（写真4）。

既設コンクリート面の下地処理は，通常サンダーによるケレンが一般的であるが，騒音，振動，粉塵の発生が極めて多く，今回の施工条件下では使用不可能であった。

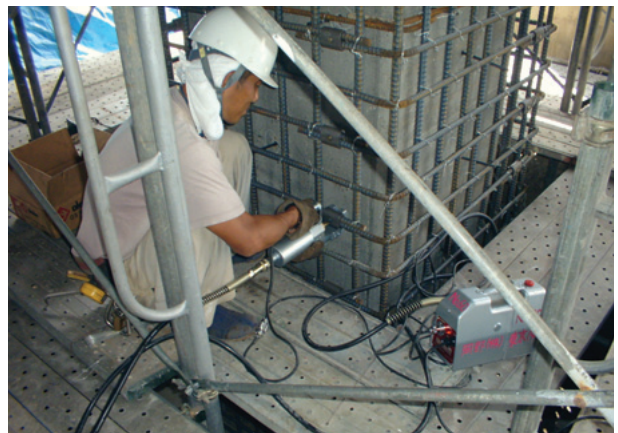
RC巻立て工の帯鉄筋は，現場でフレア溶接<sup>1)</sup>にて連結する方法が一般的であるが，今回使用した機械式継手（OSフープクリップ）は，スリーブに左右から鉄筋を通

し，中央の孔に専用の圧着機を使用してくさびを挿入するだけの非常にシンプルな構造で，フレア溶接と比較して以下のような特徴がある。

- ・作業時の天候（風雨，気温）に左右されない
- ・熟練度の高い作業員を必要としない
- ・火気を使用しないためガスの発生等がなく，養生の必要がない
- ・鉄筋を加熱しないため，素材変状による性能低下がない
- ・継手強度が高い（降伏点の1.3倍）

この継手を使用することにより，作業性が向上し工期の短縮が可能となった（写真5，6）。

写真5 機械式継手施工状況

写真6 機械式継手施工完了

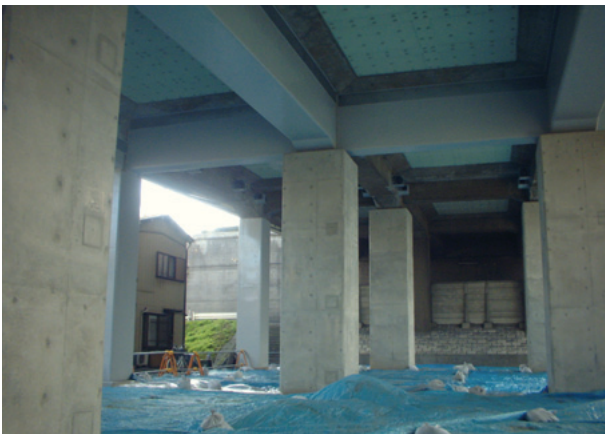
写真7 RC巻立て工完成

施工後のコンクリートには、微細なヘアークラックが部分的にわずかに見られたが、耐力低下に繋がるようなクラックは見られず、繊維補強材の効果は大きいものと考えられる（写真7）。

供用中の橋梁に補強工事を行うため，振動下での施工となりクラック対策が必要であった。そこでポリプロピレン繊維補強材（クラックバスター）をコンクリートに

添加して施工を行った。

- ・乾燥収縮クラックの発生防止
- ・コンクリートの靱性向上
- ・発生したクラック幅の抑制
- ・耐凍結、融解特性（耐塩害性能）の向上
- ・添加物はプラスチックであり、腐食の心配がない

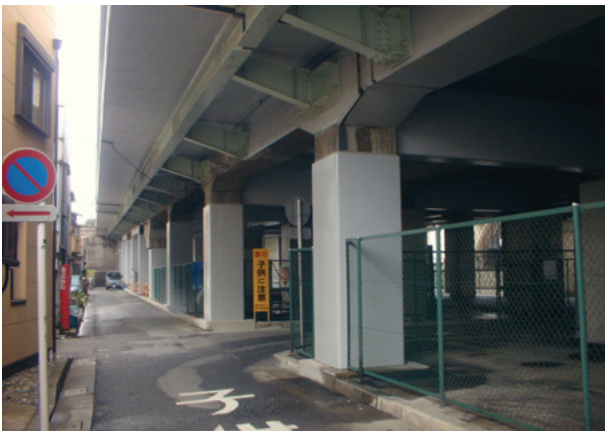
写真8 鋼板巻立て工基部

写真9 鋼板巻立て工完成

鋼板巻立て工における基部拘束形鋼（H鋼）は、分離した状態で製作し現場にてボルト接合、樹脂注入にて鋼板と一体化を図る方法が一般的であるが、当現場では工期の短縮を目的とし、巻立て鋼板の下端にあらかじめ工場でH鋼を溶接した一体型として製作し、現場では継目の部分を溶接するだけで完了する構造とした。この構造で施工することにより、工程短縮が可能となった（写真8, 9）。

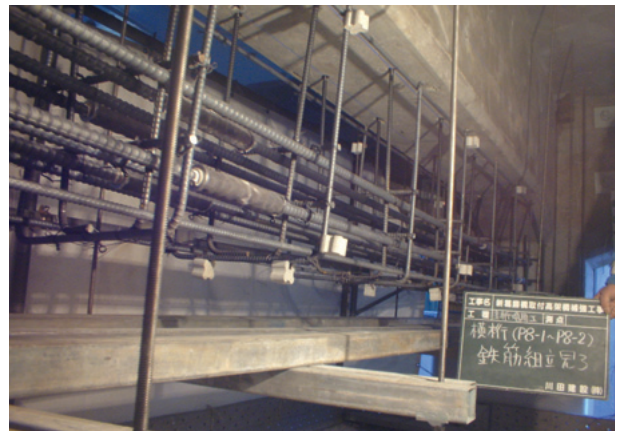
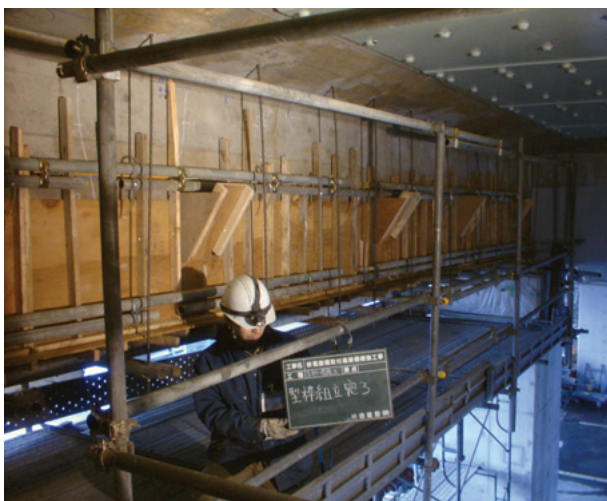
増厚工を施工するための型枠支持方法は、地盤より支保工を立ち上げる方式を検討したが、施工条件に示す車両制限（2トントラックまで）により支保工基礎の敷き鉄板を現場搬入することが非常に困難であった。また走行車両による振動下での施工となるため、桁と一体となって挙動する吊り型枠のほうが振動に対して悪影響が少ないものと判断し、図6に示す形状の吊り型枠を採用した（写真10, 11）。

写真10 鉄筋、吊り型枠の設置

写真11 吊り型枠、打設口設置状況

増厚部は逆打ちコンクリート打設となる。打設は高流動コンクリート<sup>2)</sup>を水平方向に流しながらの打設となり、打上げ後のブリーディングによる沈降が懸念されたため、打設口を打継目よりも上に設置し、2 mピッチで千鳥に配置した。また完全充填の確認として既設桁の面木部分にビニールホースを0.5 mピッチで配置し、充填状況が確認できるように施工を行った。

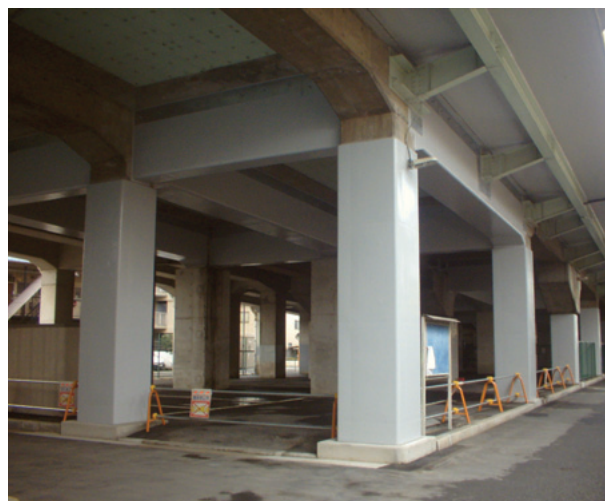
写真12 主桁、横桁増厚工完成

施工後のコンクリート打継目は、目視する限りほぼ完全に既設コンクリートと一体化しており、クラックの発生も見られなかった(写真12)。

またコンクリートには、RC巻立て工と同様にクラックの発生防止を目的に、繊維補強材を添加して打設を行っている。
