都市高速におけるPCゲルバー橋連続化工事の設計・施工

～大規模修繕工事の実施例～

Large Scale Repair Construction of Gerber Beam PC Bridge

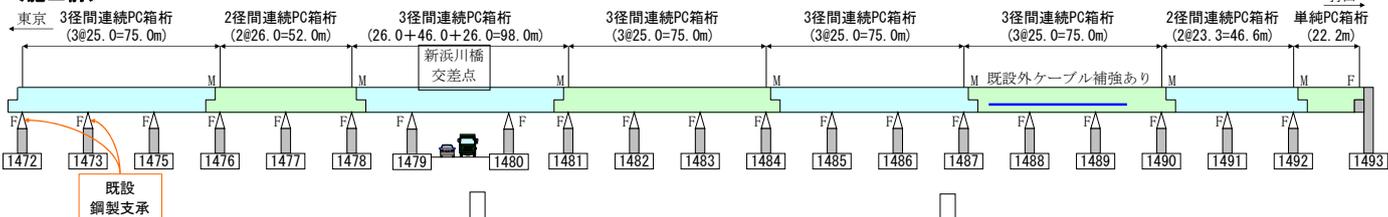
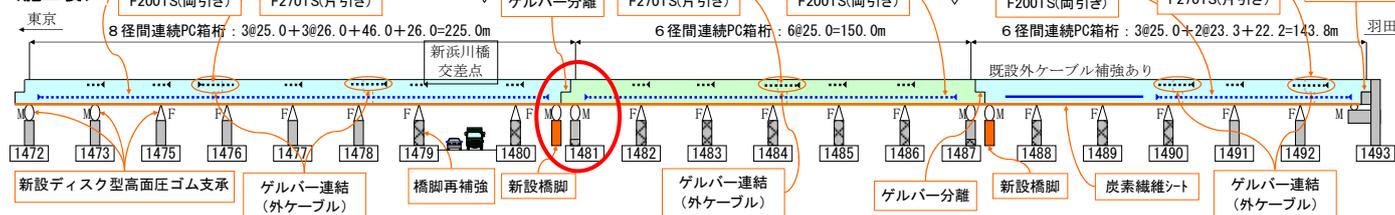
図2 橋梁全体側面図

ただし、すべての径間を連続化すると既設橋脚の耐荷力を大幅に超えるため、連続化可能な範囲を定め、連続化を行わない掛け違い箇所を定めた(図2の○印)。掛け違い箇所については、橋脚及び横梁を増設することで主桁を直接支持し、ゲルバー支承を切断することで既設ゲルバー部を無応力化することとした(写真2)³⁾。

抜本的な対策として、ゲルバー部に荷重をかけない構造とする方針で、既設ゲルバー部を外ケーブル工法により連続一体化させ、長期耐久性の確保を図ることとした。

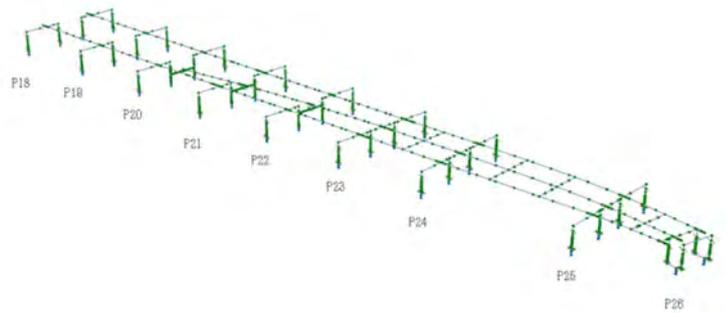
図4 動的解析の立体モデル(1472-1481区間)

解析結果から所定の耐力が確保できない橋脚は、既設鋼板を剥がして新しい鋼板巻立てによる再補強を行うこととし、立体モデル非線形動的解析にて繰返シトライアル計算を行い、再補強橋脚数を極力少なくできるように決定した。また、耐震性向上のため、50年以上経過し

既設橋は、1997年に発生した兵庫県南部地震後に橋脚耐震補強(鋼板巻立工法)が実施済みであるが、桁連続化により橋梁全体の構造系が変化することから、立体モデルによる非線形動的解析によりレベル2の耐震設計を実施した(図4)。
