上関大橋補修・補強工事の施工報告

～シラン系鉄筋腐食抑制材の適用に関する検討と確認～

本工事は、山口県の主要道光上関線の海上部に架かる上関大橋の補修・補強を行うものである。上関大橋は建設後 44 年が経過し、架橋位置の環境条件より飛来塩分の影響を受けた塩害と経年による中性化の複合劣化が生じていた。本工事では、補修工事として断面修復工・含浸剤塗布工を実施し、補強工事として炭素繊維シート補強工・外ケーブル補強工を実施した。

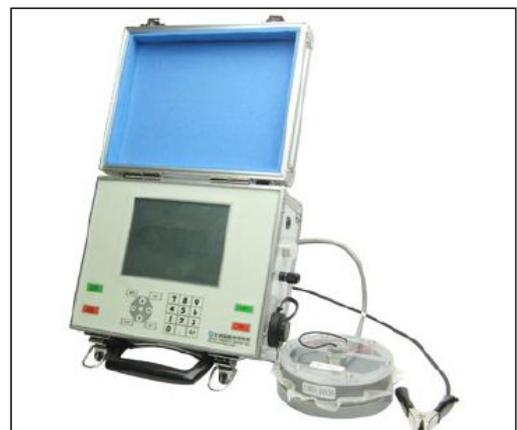
写真3 鉄筋腐食診断機

本工事では、携帯型鉄筋腐食診断機(写真3)を用いて自然電位と腐食速度を測定した。自然電位による腐食基準の判定は、飽和塩化銀電極(Ag/AgCl)による測定値から飽和硫酸銅電極(CSE)による測定値に変換し、表1を用いて実施した。腐食速度は、表2に示す腐食速度の判定と照らし合わせて確認することとした。
