# 道路橋PC桁の補修・補強工事

～グラウト再注入・外ケーブル補強について～

Repair and Reinforcement of Prestressed Concrete Bridge

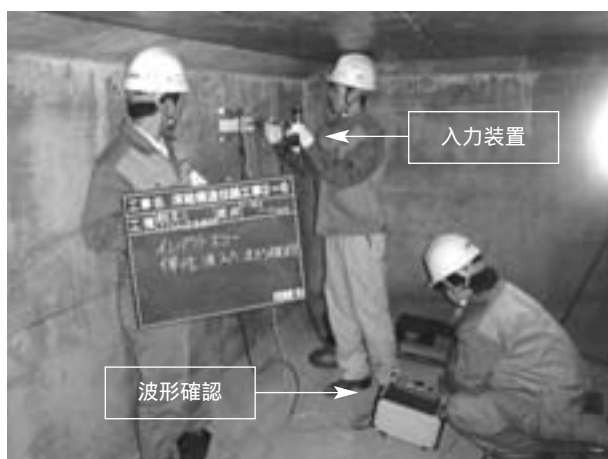
写真3 衝撃弾性波法（インパクトエコー法）

衝撃弾性波法（インパクトエコー法）は、衝撃による振動が空隙や鉄筋などに反射した弾性波を測定して、その波形の強弱により内部欠陥を判断する方法（写真3）であり、得られた波形をスペクトルイメージングにより、可視化することで比較的容易に充填度を判断できる方法である<sup>3)</sup>。

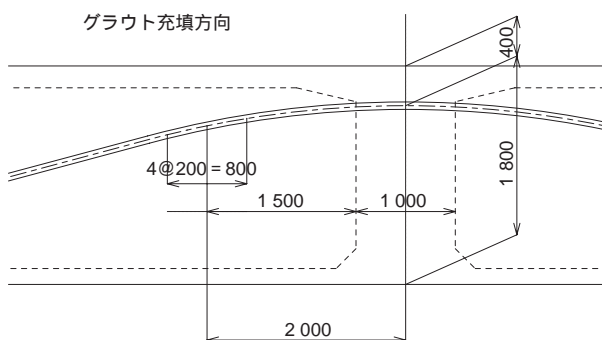
図1 衝撃弾性波法調査位置

調査位置は、充填不良が生じやすい中間支点付近の曲げ下げ部とし、1箇所あたり200 mm間隔で5ポイント測定した（図1）。調査結果より、充填不良と判定された箇所を削孔目視したところ、シース内に空隙が発見された。また、充填と判定された箇所では空隙は発見されず、衝撃弾性波法の妥当性が確認された。

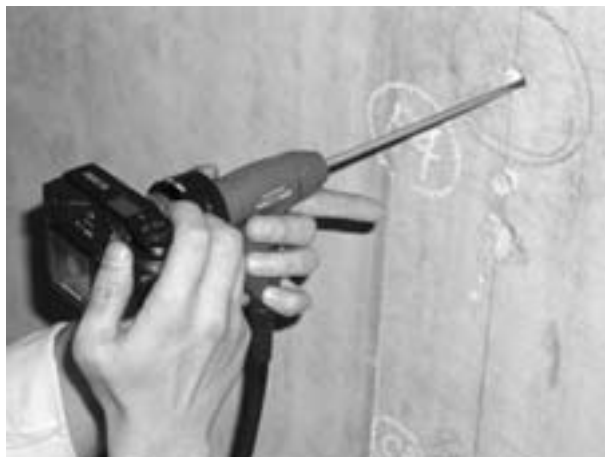
写真4 削孔目視調査

削孔目視調査は、まず設計図書を参考にRCレーダーで鋼材探査し、コンクリート用ドリル（16 mm）でシース位置まで削孔する。その後、シース表面より打音確認を行い異音を確認された場合、シースをめくりCCDカメラにてPC鋼材の腐食状況を確認する（写真4）。

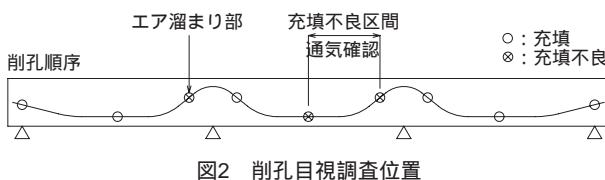
ドリルによる削孔径は、小さいながら既設桁に損傷を与えることになるため、必要最小限の削孔数でグラウト充填度の確認を行うべきである。そこで、まずグラウト充填不良が生じやすい、定着端部やケーブル曲げ上げ（下げ）部を削孔目視し、グラウト充填不良が確認された場合は、削孔間の中間部を削孔しエア通しを行うことによって、グラウト不良区間の絞り込みを行った（図2）。

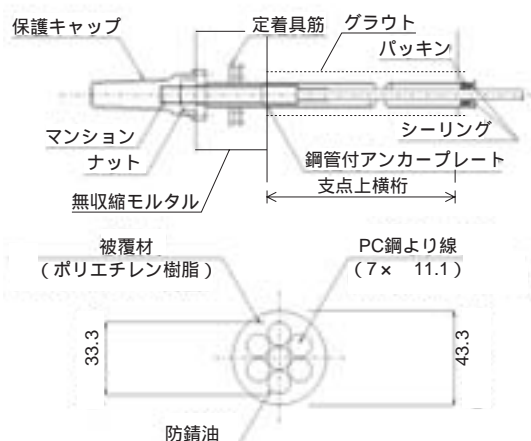
図6 外ケーブルシステム (SEEE工法 F100TS)

外ケーブルシステムには、SEEE工法 F100TSを採用した(図6)。選定理由として、以下の理由が挙げられる。

耐久性に優れているポリエチレンコーティングであること

充填材が未硬化タイプのため、モニタリングや再緊張など、維持管理がしやすいこと
